Rehabilitación y acondicionamiento de la antigua almazara de Estercuel

Manuel Galve Dolz y Ángel Torres Gracia

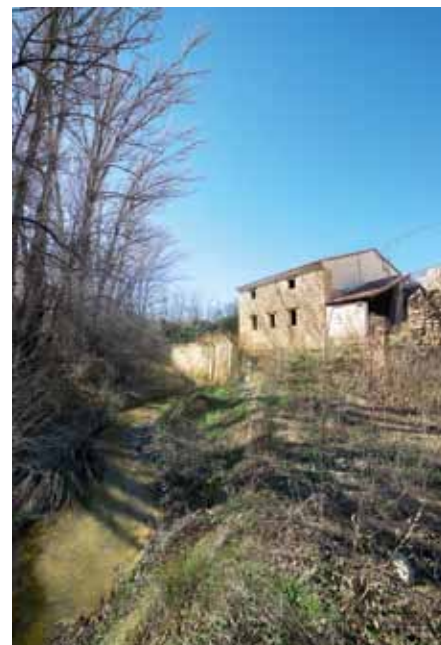
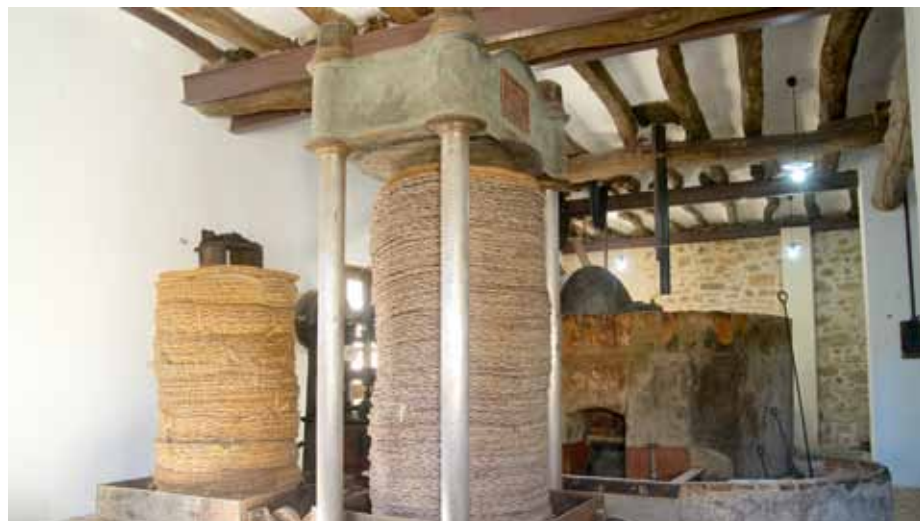
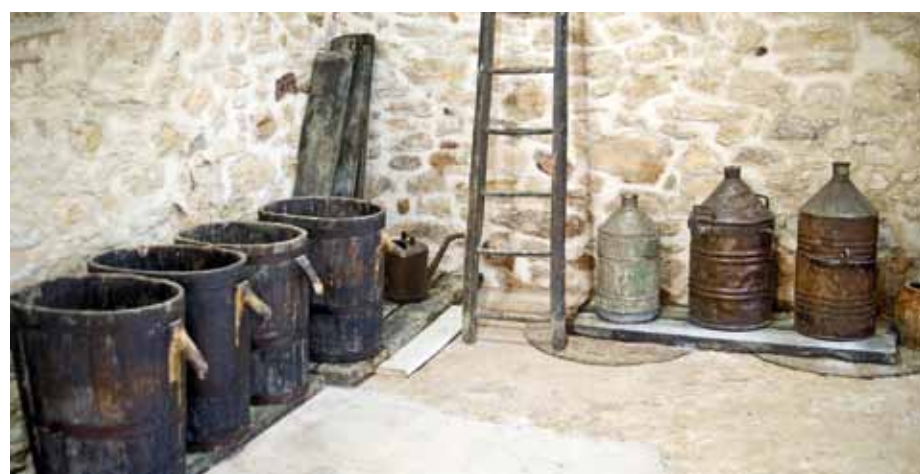
La planta superior es diáfana y dispone de una tolva de recepción, donde se medía el volumen de olivas que se entregaban y desde allí, por gravedad, bajaban a la planta inferior moliéndose con una piedra troncocónica giratoria. La pasta obtenida se colocaba entre esteras (capachos) de 800 mm de diámetro para su prensado mediante un grupo hidráulico de Talleres Baró, de Tortosa, con una capacidad de 400 kilogramos cada carga.

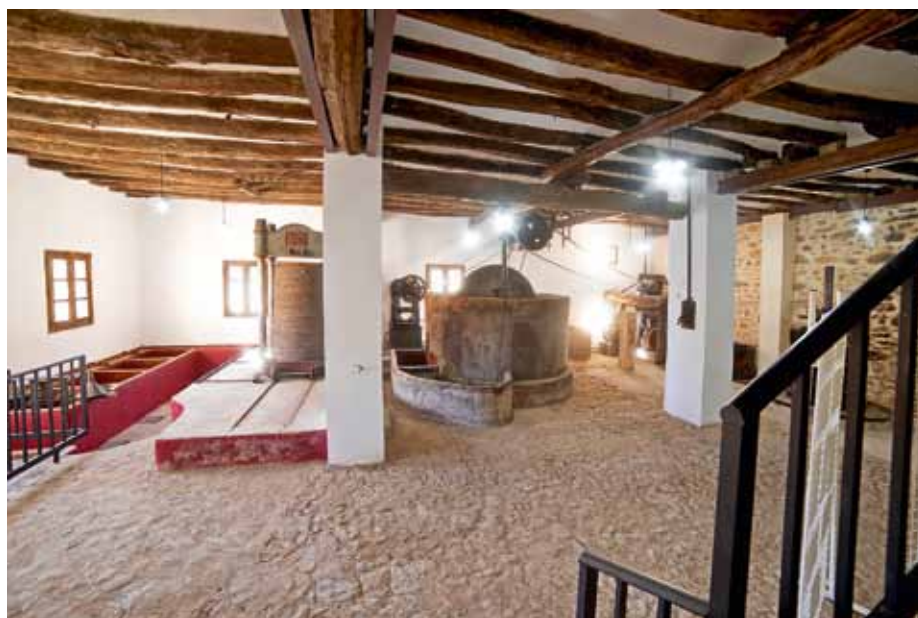
- Pintado de los paramentos verticales y horizontales con pintura plástica pigmentada con colores suaves.
- Barnizado de las vigas de madera existentes en el edificio.

- Preinstalación eléctrica compuesta por cajas y tubos, incluso ayuda apertura y tapado de rozas y recibido de cajas y tubos.
