¿CÓMO SE TRASLADA Y RECONSTRUYE UN POBLADO IBERO?

Fernando Cano

¿Cómo se reconstruye un poblado ibérico?

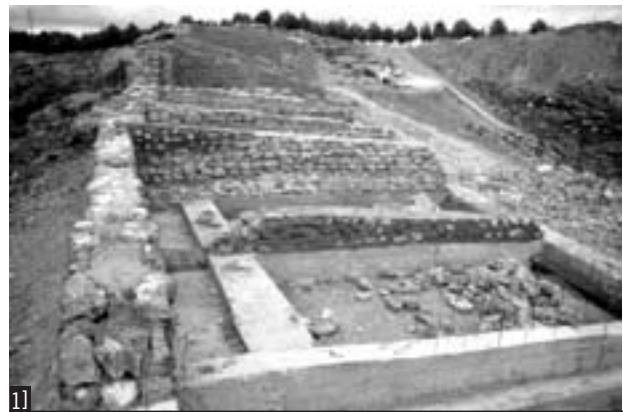
1] Casa de Oficio "El Cabo". Marzo de 2001.

En la **foto 1**, en la que se ven parte de las casas que ocupan la parte más septentrional del poblado, a la derecha de las cuales se situará la calle y, más a la derecha todavía, la otra hilera de casas, se puede apreciar todos los aspectos anteriormente indicados, el bloque de hormigón de limpieza en la parte baja, como un pequeño escalón, sobre el cual se sitúa la zapata, de la cual salen ferrallas que permitirán asentar sobre ella el muro de piedra, que, como se puede ver en la siguiente estancia, está en proceso de construcción. Todo el muro que sube por la izquierda de la imagen es el que constituye la muralla del poblado hacia la zona más escarpada y que se construye recubriendo un muro de hormigón, con piedras. Por el exterior del mismo, se situará un camino de ronda. También se puede apreciar en la parte derecha de la primera estancia un tubo de drenaje, colocado en la zona de menor cota de esta vivienda y cuyo objetivo es recoger las aguas que, como consecuencia de las lluvias, se puedan filtrar, para poder sacarlas fuera de la instalación. Esto último debe ser así, puesto que en un primer momento no está previsto reconstruir toda la altura de los muros, ni colocar techumbres, sino sólo reconstruir hasta el nivel de piedras original.

la foto 1 se puede ver al fondo. En este muro se puede apreciar como las dos hiladas más bajas están formadas por bloques de piedra y por encima se colocan sucesivas hileras de adobes. Los bloques están marcados con pintura, mediante la cual se indica a qué estancia pertenecen (en este caso E1), la orientación del Norte y un número de orden que concuerda con uno recogido en un dibujo de alzado realizado previamente al desmontaje y que nos permitirá reconstruir el muro original. También se puede apreciar un apoyo de poste constituido por un bloque de piedra adosado al muro. Así mismo, podemos ver el suelo de las estancias, que era calizo, siendo las de este material las que lo constituían, salvo en aquellas zonas donde existían grietas o depresiones, las cuales los moradores rellenaban de tierra. En el emplazamiento actual, el sustrato es de conglomerado y se simula rellenando las estancias de tierra apisonada. Hacia el fondo de la imagen se puede ver toda una amalgama de bloques de piedra que son los restos de las paredes del poblado antes de desmantelarlo.

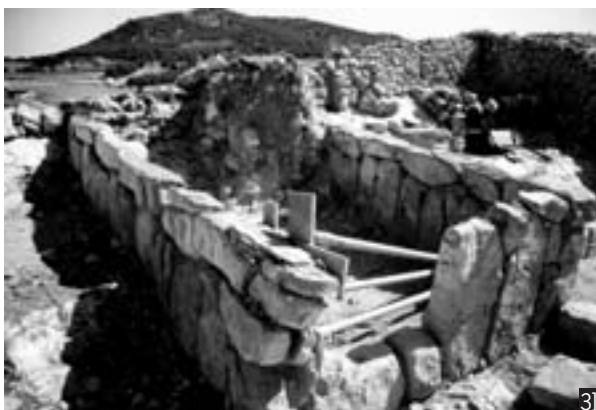
"El Cabo". Agosto de 1999.

La **foto 3** representa las tres estancias de la vivienda principal en el emplazamiento original del poblado una vez retiradas las hiladas de adobes. En el centro se puede apreciar en toda su dimensión la estancia E2, apuntalada en parte y en otra parte sustentada mediante un testigo de tierra que aún no se ha retirado para evitar que los muros se vengán abajo, a su derecha la E1 y a su izquierda la E3.

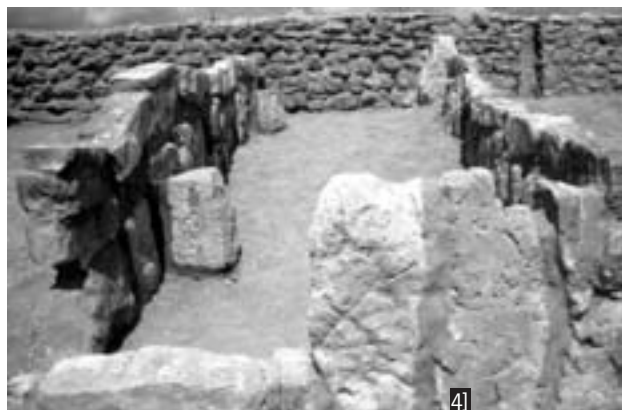
Casa de Oficio "El Cabo". Abril de 2001.

En la **foto 4**, se muestra una imagen del poblado reconstruido, en la que se ve en la parte central la estancia E2, a su derecha la E1 y a su izquierda la E3. Podemos compararla con la foto 2 y observar, como los muros son prácticamente idénticos a los originales. Se puede apreciar nitidamente un apoyo de poste y en primer término a la izquierda el brancal de entrada. El muro del fondo es el que constituye la muralla y como no es un elemento lítico significativo, no se ha reconstruido con las piedras originales. Sin embargo, todos los restantes muros que se ven en la imagen sí.

En la foto 4, en el muro del fondo y a la derecha, se aprecia como aún no siendo éste un elemento lítico original, se ha respetado en su ubicación el emplazamiento de un apoyo de poste empotrado en el muro.
