Iglesia de Nuestra Señora de la Natividad de Andorra

Cristina Alquézar Villarroya y Rosa López Bielsa
Reportaje fotográfico: JAP

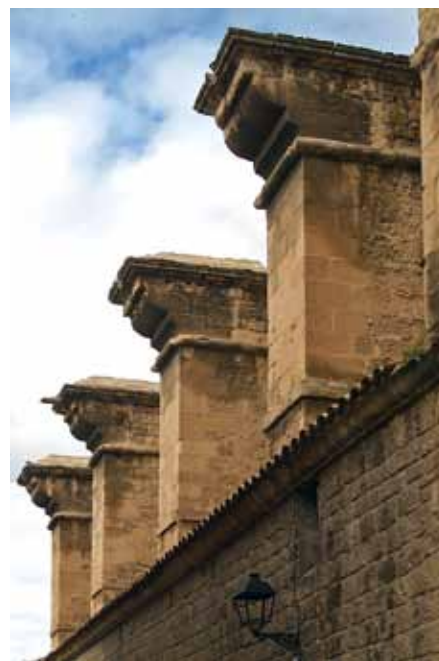
Contrafuertes laterales rematados por modillones.

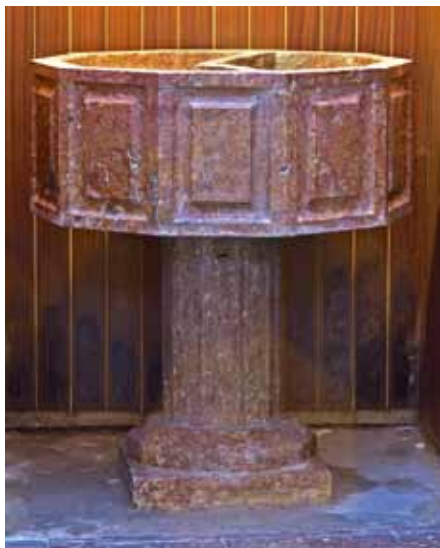
Pila bautismal.

Con respecto al resto de bienes muebles, no todos se destruyeron en su día, como ocurrió con los retablos, esculturas y lienzos que hubiera, sino que aquellos fabricados en material pétreo han llegado por fortuna hasta nuestros días. Por ejemplo, aún conservamos en su lugar original la barandilla de entrelazos que se colocó en el coro. O la pila bautismal de perfil octogonal y sin ornamentación en relieve, que actualmente se

cobija en el muro de los pies para tenerla más protegida.

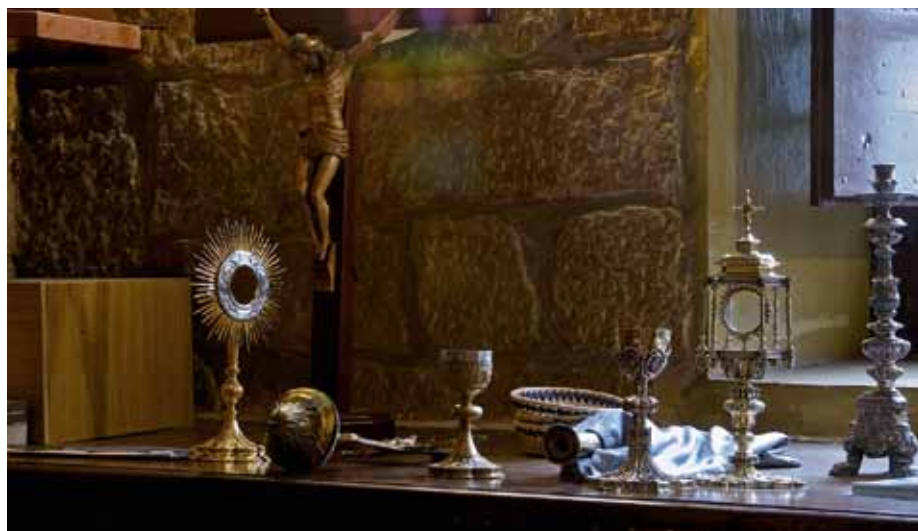
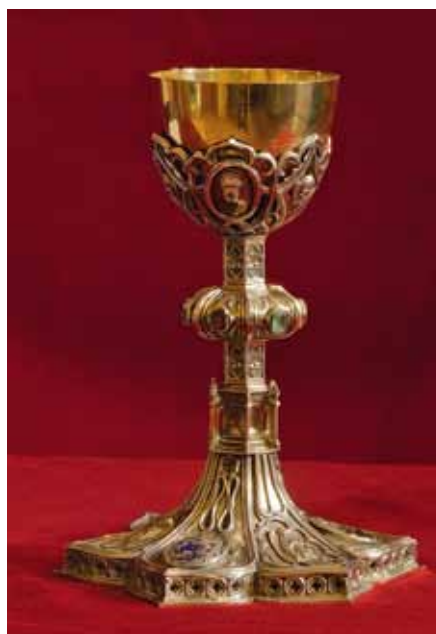
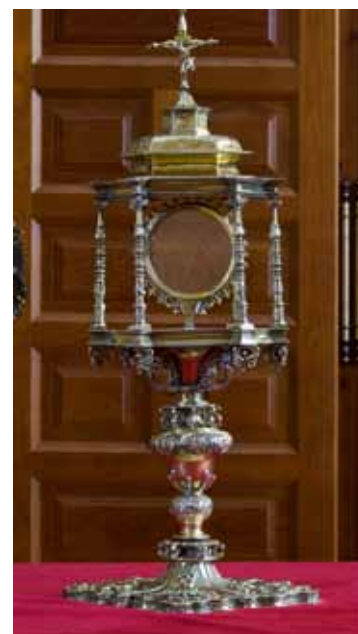
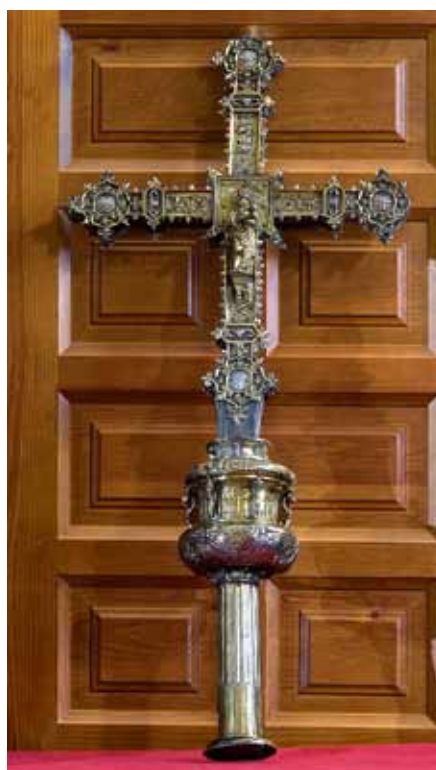
Orfebrería conservada: cáliz, custodia y cruz procesional.

Es una pieza que cuenta con un pie estrellado, que se divide en zonas triangulares por medio de molduritas de detalles propios del repertorio de las artes plásticas durante el Renacimiento, como son los florones y los mascarones. En la parte central del anverso aparece, mediante la técnica del repujado (al igual que los detalles que lo rodean) y el cincelado, el escudo de don Hernando de Aragón, que fue arzobispo de Zaragoza entre 1539 y 1575, así que con toda posibilidad esta custodia se dataría en ese período de tiempo. También dos detalles que están a ambos lados de este escudo nos dan la pista para saber el autor y localidad en que se llevó a cabo, puesto que se aprecian los punzones del artista Gerónimo de la Mata y el león pasante, símbolo de la ciudad de Zaragoza.

Sobre esta base se alza el astil de cuerpo cilíndrico y con detalle bulboso. Sobre este último, se levanta el nudo, que tiene forma de jarrón de base gallonada, cuello con ocho rosas inmersas en sus correspondientes círculos y un balaustre a base de tornapuntas fundidas.

Finalmente el templete, en el que se repite de nuevo la marca de punzón de la ciudad de Zaragoza, es de planta hexagonal, con seis columnas abalaustradas de capiteles jónicos. Sobre estos soportes, se despliegan unos niños con la cruz hacia el remate. Se dispone el viril circular ornamentado por medio de motivos en ese y tornapuntas fundidas. Y sobre la cúpula hexagonal (al igual que la planta), nervada, se levanta una

Acerca de la cruz procesional, el mismo autor la sitúa también en el siglo XVI y pertenecería al mismo autor, Gerónimo de la Mata. Igualmente es una pieza realizada en plata sobredorada —aunque en algunas partes ya ha desaparecido el dorado debido al uso que se le ha dado— de tamaño medio. Sus brazos son rectangulares y se rematan con estructuras polilobuladas, están decorados por medio de elementos de grutescos repujados, crestería y pequeños florones, así como una medalla cuadrada y con molduras, que se sitúa en el crucero, todo ello repujado. En este caso, las marcas de punzón del autor se sitúan en esta medalla del crucero y son las mismas que hemos comentado para la custodia.

La tercera de estas piezas reseñables es un cáliz de plata decorado con esmaltes, que no aparece en ningún inventario realizado hasta el momento y que posiblemente se date en época mucho más moderna, siglo XIX o principios del XX. No obstante, goza de un tratamiento plástico también muy destacable, de gran voluminosidad en sus detalles y mucho naturalismo en los elementos vegetales que decoran el pie y la base de la copa. Se intercalan estos elementos con unos pequeños tondos esmaltados —uno de ellos se
