# Centro de Visitantes del Parque Cultural del Maestrazgo (Ejolve)

## Descripción de las obras

**Miguel Ángel Gómez Sancho**  
Ingeniero de Caminos, Canales y Puertos

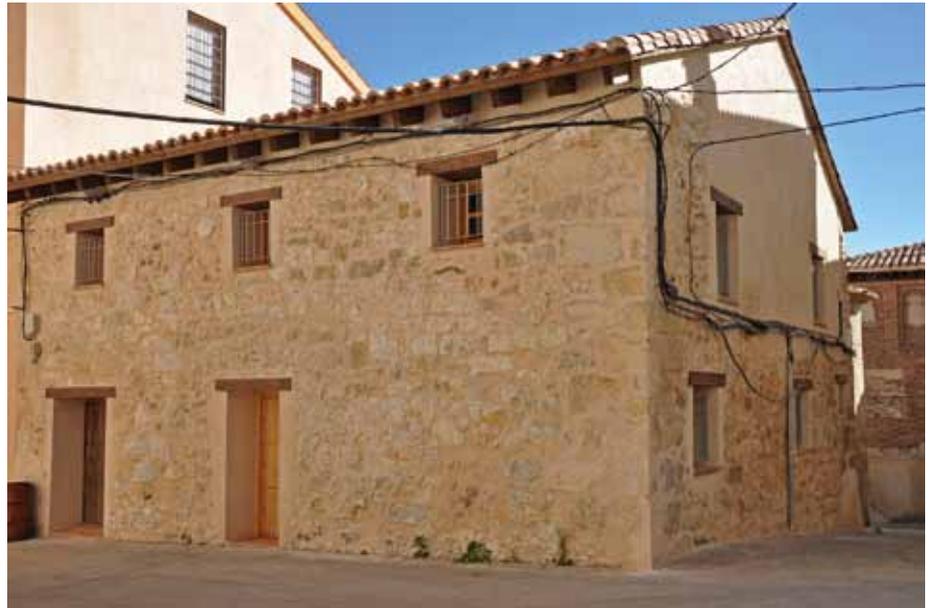
Fachada posterior tras la rehabilitación (foto: Miguel Ángel Gómez).

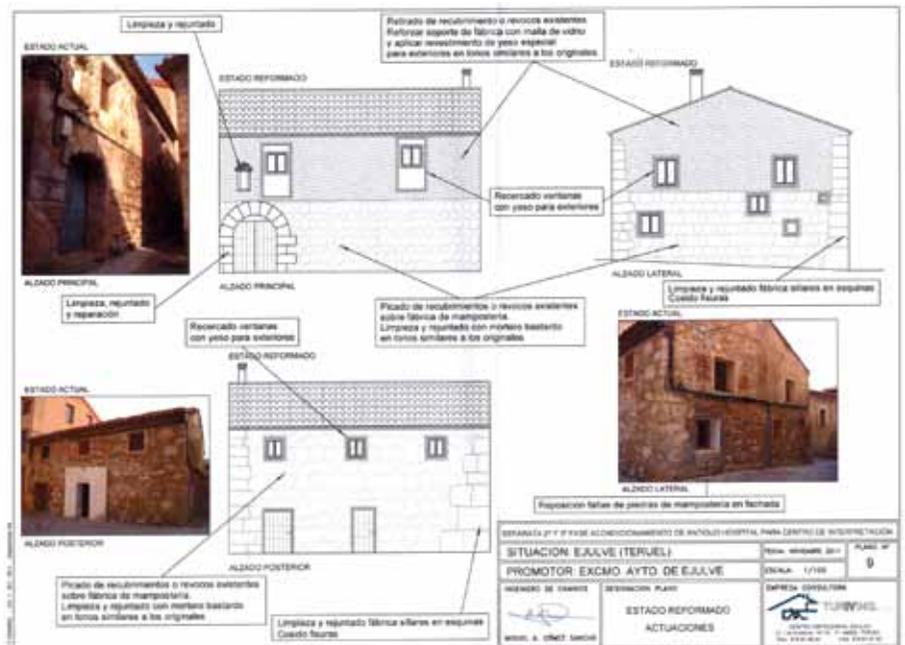
Las vigas centrales que componen la estructura de la cubierta son de madera laminada de abeto, colocadas con herrajes de acero, tornillería galvanizada en caliente, accesorios de ensamblaje y protección fungicida.

Una vez terminadas las obras de revestimiento de paredes y acondicionamiento de las estancias quedan las dos plantas preparadas para acoger los elementos de musealización que den vida al edificio.
