### NUESTRA SEÑORA DE LA NATIVIDAD DE ANDORRA

## PORTADA DE LA IGLESIA DE NUESTRA SEÑORA DE LA NATIVIDAD DE ANDORRA

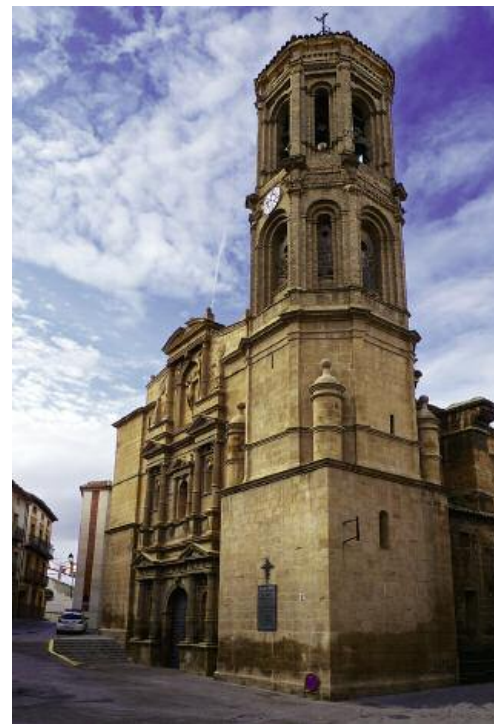
❖ Vista exterior de la iglesia desde la plaza

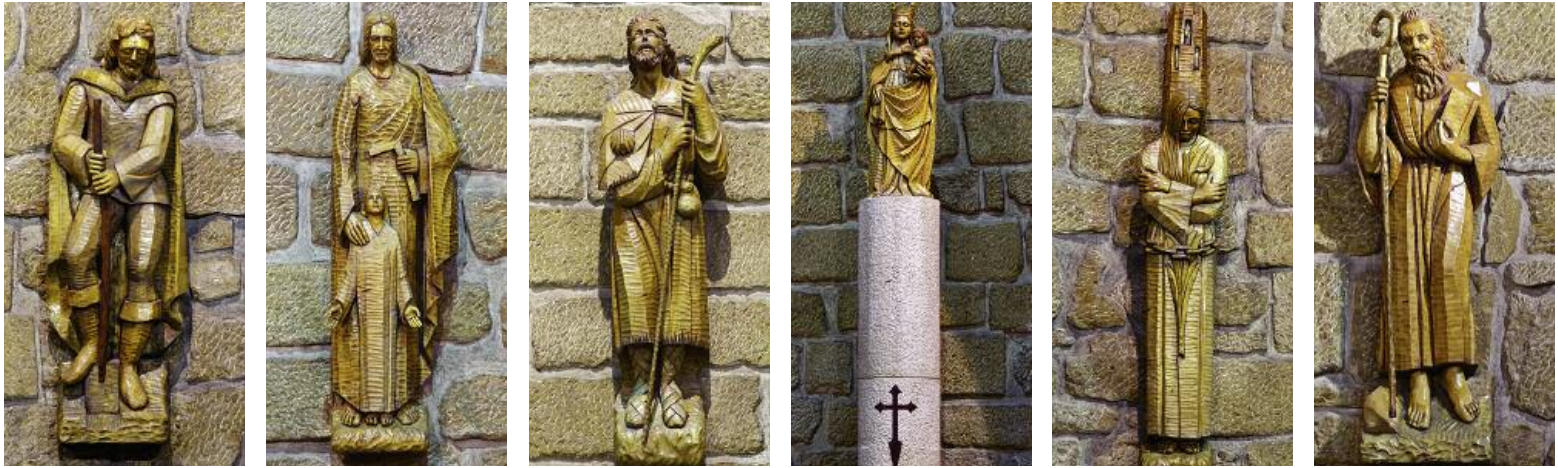
❖ Tallas de madera situadas en las capillas

Por lo que a iconografía se refiere, solamente se ve ornamentada la iglesia por un lienzo de grandes dimensiones y por una o dos tallas de madera colocadas en cada una de las capillas laterales y en el muro del ábside poligonal.

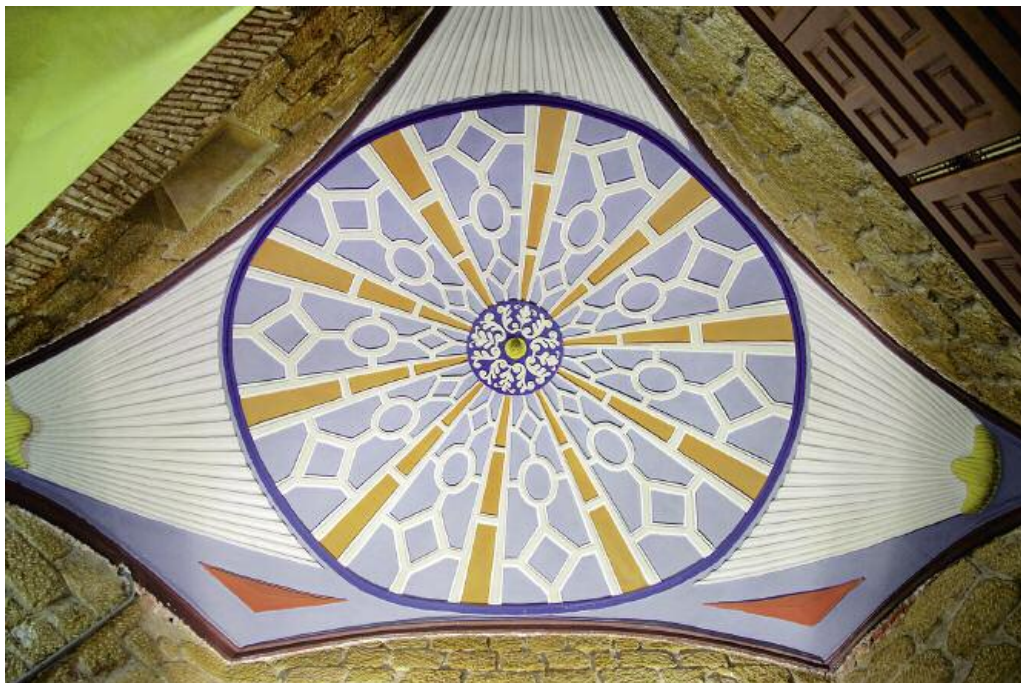
❖ Bóveda de la sacristía de la iglesia

Esta iglesia es de una sola nave con capillas entre los contrafuertes, cabecera poligonal –plana al exterior, gracias a dos salas colocadas a los dos lados– y coro a los pies. Los dos espacios que se abren a ambos lados del presbiterio, que tienen la función de sacristía y de sala de calefacción, tienen sendas cúpulas muy rebajadas sobre pechinas y con la misma decoración de motivos clasicistas. Muy interesante resulta la cubierta del espacio que comunica ambas sacristías por detrás del presbiterio, pues se cubre por medio de techumbre plana decorada con lacerías de clara raigambre mudéjar y un símbolo solar en el centro. Resulta muy curiosa esta bóveda, además de por la armoniosa y bella factura de sus trazos, princi-

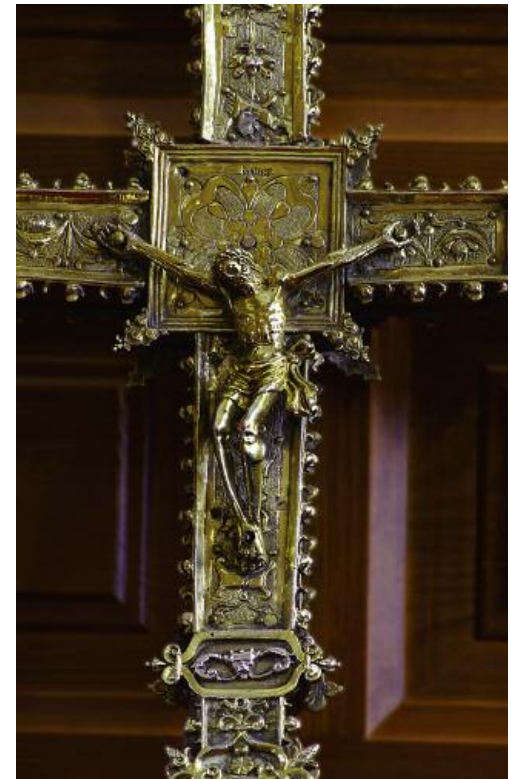
❖ Detalle de la cruz procesional

Acerca de la cruz procesional, el mismo autor la sitúa también en el siglo XVI y pertenecería al mismo autor, Gerónimo de la Mata. Igualmente es una pieza realizada en plata sobredorada –aunque en algunas partes ya ha desaparecido el dorado debido al uso que se le ha dado– de tamaño medio. Sus brazos son rectangulares y se rematan con estructuras polilobuladas, están decorados por medio de elementos de grutescos repujados, crestería y pequeños florones, así como por una medalla cuadrada y con molduras que se sitúa en el crucero, todo ello repujado. En este caso, las marcas de punzón del autor se sitúan en esta medalla

En el anverso el protagonismo lo ostenta la imagen de un Cristo crucificado y coronado con espinas, de tres clavos y con un paño corto atado a la izquierda, realizado mediante la técnica de fundición. Lo rodea una serie de detalles de hojarasca en forma de cruz.

El reverso, por su parte, acoge la imagen de una Virgen con Niño en brazos, que no

está sedente, sino de pie, como era habitual en el gótico, con algunos rasgos de poca naturalización, como son los plegados convencionales de las vestimentas. La medalla que rodea la imagen vuelve a presentar una composición crucífera de hojas.

Del nudo y el cañón podemos decir que son elementos que se añadieron en una restauración de la pieza que se llevó a cabo en el siglo XIX, y se decoran mediante estrías –el cañón– y esférica de centro cóncavo con asitas-monstruos.

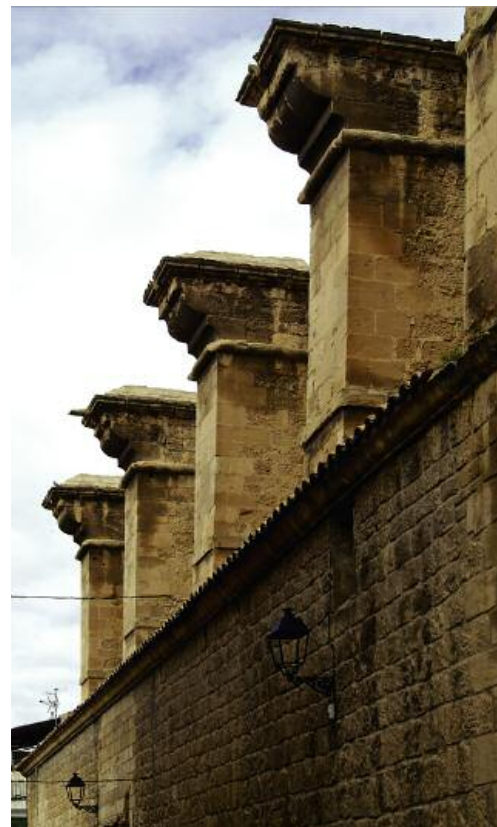
❖ Contrafuertes de la iglesia

Por otra parte, no podemos dejar de destacar el tamaño de los contrafuertes de esta iglesia parroquial, que se dejan admirar al exterior, recibiendo un trato de fina decoración en su parte alta.

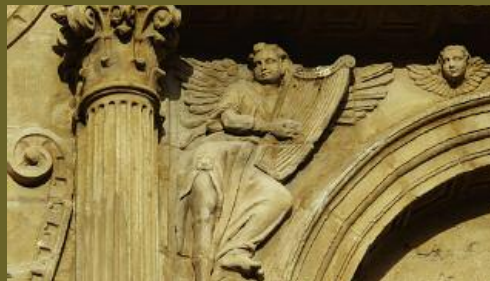
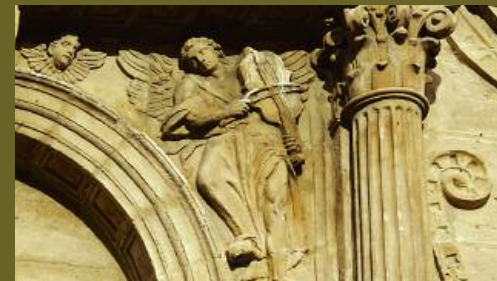
ingreso al lugar de culto que casi pasa desapercibido, rápidamente se atisba que los artífices de dicha obra escultórica dominaban el arte de la labra. Pese a tratarse de un material un tanto delicado, pues se trata de una piedra arenisca de fácil erosión, se ha mantenido con bastante fidelidad a lo que debió de ser la portada original, a falta de las cuatro esculturas de bulto redondo que se cobijaban en las hornacinas y que, sin lugar a dudas, serían la clave para poder ofrecer una lectura completa y acertada del programa iconográfico que se planteaba en este elemento tan importante dentro del conjunto. Con los escasos elementos conservados –un Cristo crucificado, al que custodian los ángeles músicos, y las figuras de Adán y Eva en los frontones del cuerpo bajo– y los que sabemos que existieron –las figuras de san Pedro y san Pablo en las hornacinas bajas– podríamos hacer una lectura aproximada del repertorio iconográfico desplegado en la misma. Se nos ocurre que en esta ocasión el mensaje que se nos quiere transmitir sea precisamente la representación de la deésis: los pilares sobre los que se asienta la Iglesia –tomando como pilares a san Pedro y san Pablo y las figuras de Adán y Eva como el inicio de la Humanidad– a la muerte de Jesús, que es sacrificado para redimir a toda la raza humana.

inferior, cuyas columnas de fustes acanalados se elevan no solo sobre la correspondiente basa sino también sobre un gran plinto, desarrolla tanto en los capiteles como en el entablamento de triglifos y metopas el orden dórico. El segundo piso se corresponde al orden jónico, como nos marcan las volutas de los capiteles y su arquivado del entablamento. Los frontones de ambos pisos son de perfil triangular con tímpanos decorados. El piso superior, que ahora es de una sola calle central en contraposición de las tres calles de los dos cuerpos anteriores, se erige imponente, de grandes proporciones para destacar la crucifixión de Jesús –esta sería una de las licencias que se toma el escultor a la hora de concebir la portada– y se articula de acuerdo al orden corintio. Además de los pináculos que rematan las calles del segundo piso, las aletas que se presentan en esta portada son dobles, pero solo unas gozarían de la función real que tienen: enlazar el piso superior con el medio. Las otras dos aletas o volutas surgen como elementos que le sirven al escultor para llenar a su libre elección los paños que quedan desnudos.
