Iglesia de la Natividad de Nuestra Señora, de Andorra

Cristina Alquézar Villarroya y Rosa López Bielsa
Reportaje fotográfico: JAP

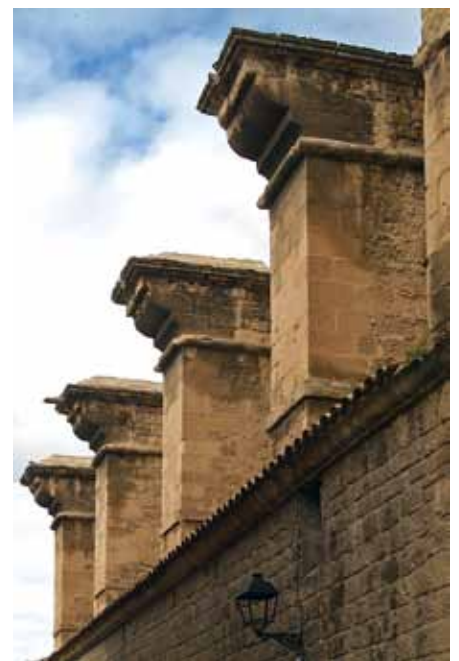
Contrafuertes laterales rematados por modillones.

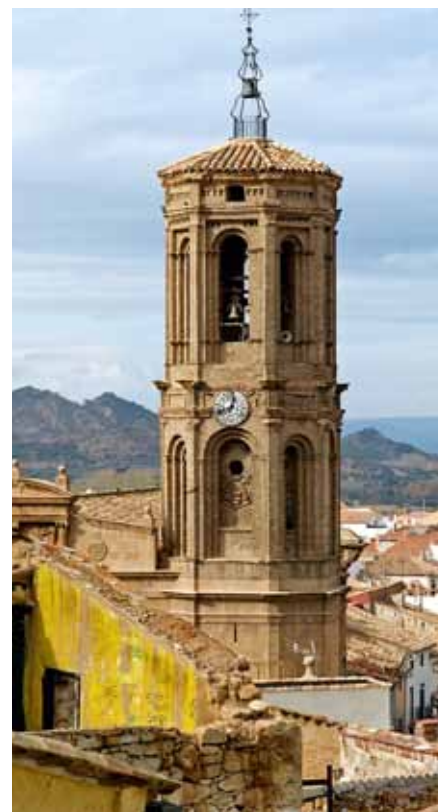
Torre campanario con el reloj y el escudo de Andorra.

Estas son las pistas que nos ofrece la iglesia para poder adivinar que hubo una segunda mano interviniendo en este proyecto. Pero aún falta otro elemento que refleja a la perfección este hecho, la torre. De dos claros cuerpos diferenciados, la torre de esta iglesia se levanta sobre un primer cuerpo de piedra sillar y planta cuadrada, el primer tramo, y octogonal el siguiente, luciendo este último unas torretas entre pilastras en sus ángulos. El cuerpo superior, sin embargo, se construye en ladrillo, un material más popular, muy propio del mudéjar. Dividido en dos cuerpos de planta octogonal, este piso se ve mucho más ligero gracias a tres arcos abocinados situados en cada lado de la planta octogonal, algunos de ellos abiertos por óculos.

Es este cuerpo el que indica la hora, pues en él se encuentra el reloj, y un poco más abajo el escudo de la villa esculpido en piedra. La culminación de la torre se produjo más tardíamente que el resto de la iglesia, pues se terminó de construir en 1660-1661.

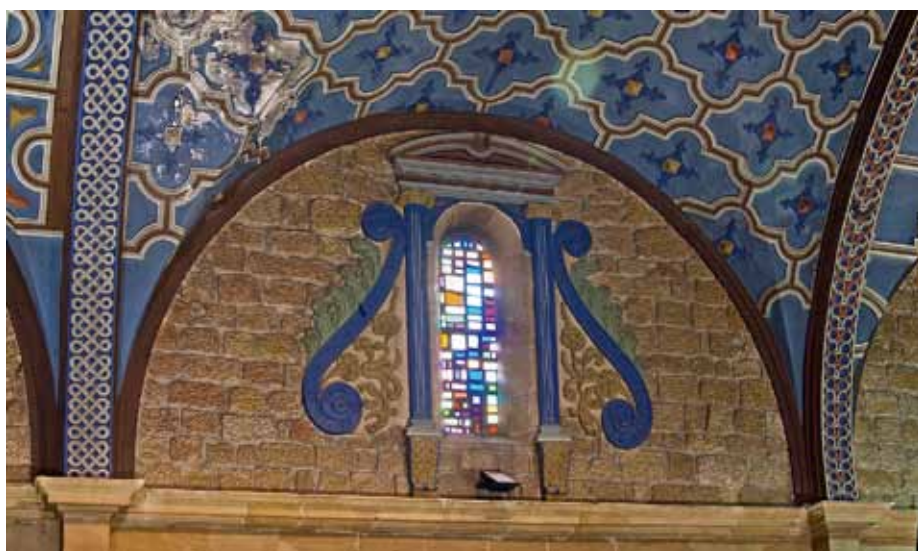
Ventana abierta en uno de los lunetos de la bóveda adornado con pilastras, frontón curvo y roleos.

En este espacio, además, es donde se abren unos vanos que permiten una iluminación homogénea del espacio interior, propio del pensamiento renacentista que propugnaba en sus primeros momentos el aislamiento y diferenciación completa del exterior. Este efecto se solía acentuar con láminas de alabastro; no obstante, esta iglesia cuenta con unas vidrieras de vivos colores. Los ventanales, además, se ornamentan por medio de motivos clasicistas de tipo herreriano en yeso policromado, unos frontones curvos con pináculos y unas bolas los coronan y unos roleos en medio-relieve los flanquean.

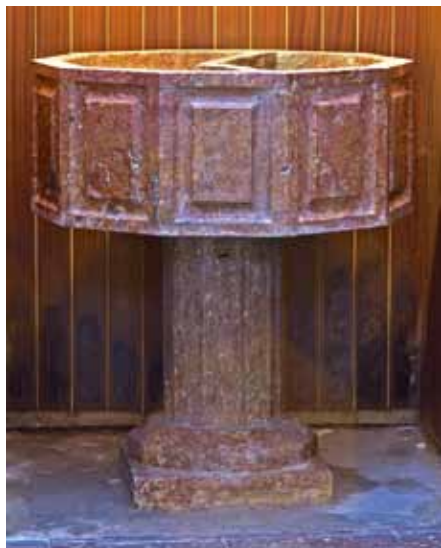
Pila bautismal.

Con respecto al resto de bienes muebles, no todos se destruyeron en su día, como ocurrió con los retablos, esculturas y lienzos que hubiera, sino que aquellos fabricados en material pétreo han llegado por fortuna hasta nuestros días. Por ejemplo, aún conservamos en su lugar original la barandilla de entrelazos que se colocó en el coro. O la pila bautismal de perfil octogonal y sin ornamentación en relieve, que actualmente se

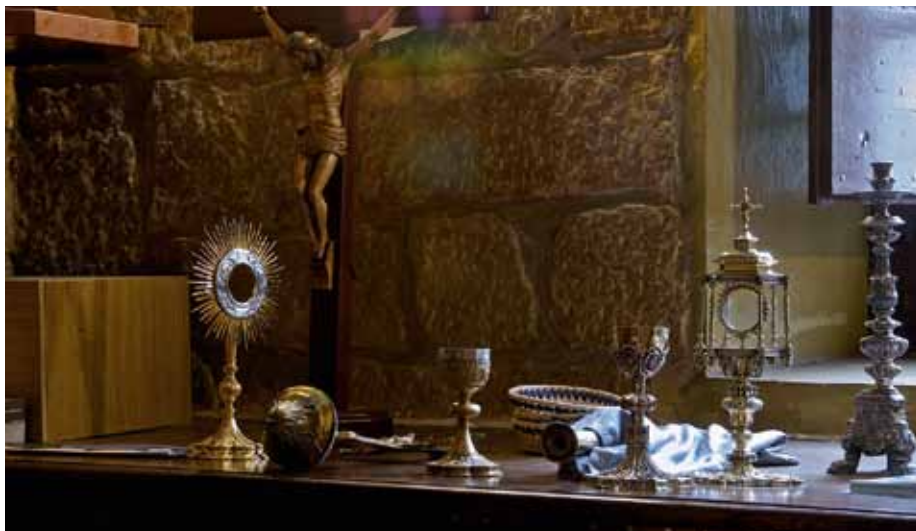
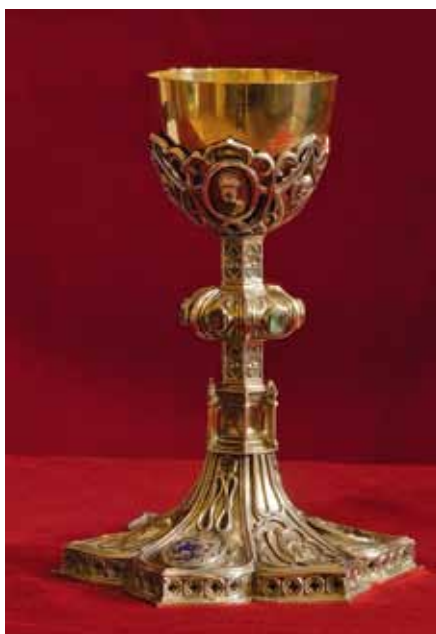
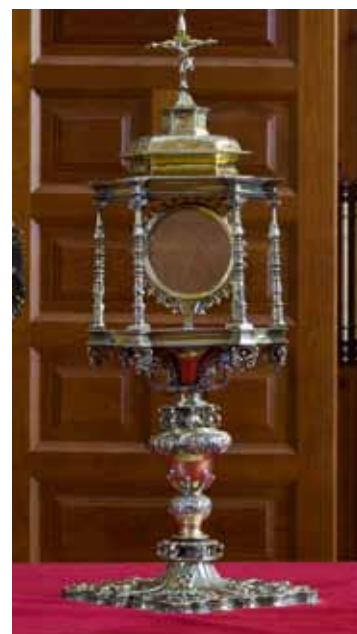
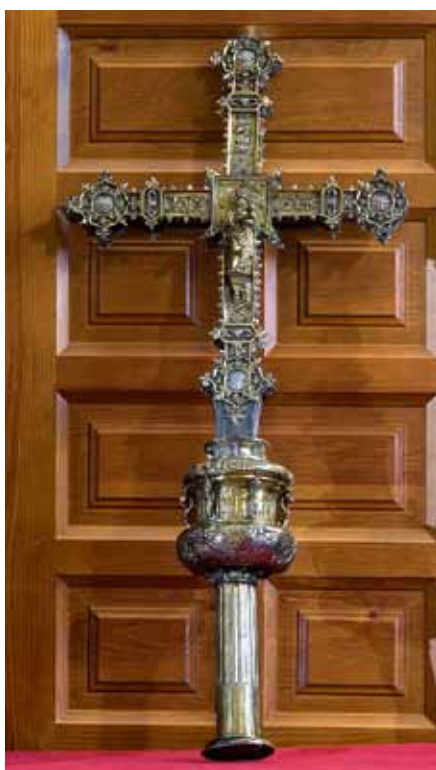
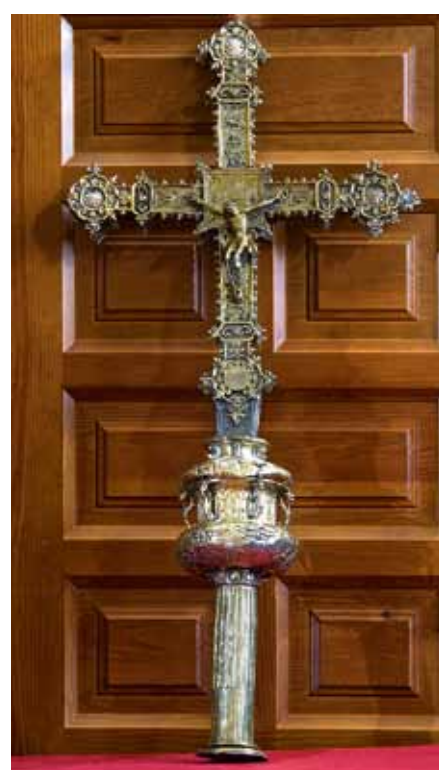
Orfebrería conservada: cáliz, custodia y cruz procesional.

Es una pieza que cuenta con un pie estrellado, que se divide en zonas triangulares por medio de molduritas de detalles propios del repertorio de las artes plásticas durante el Renacimiento, como son los florones y los mascarones. En la parte central del anverso aparece, mediante la técnica del repujado (al igual que los detalles que lo rodean) y el cincelado, el escudo de don Hernando de Aragón, que fue arzobispo de Zaragoza entre 1539 y 1575, así que con toda posibilidad esta custodia se dataría en ese período de tiempo. También dos detalles que están a ambos lados de este escudo nos dan la pista para saber el autor y localidad en que se llevó a cabo, puesto que se aprecian los punzones del artista Gerónimo de la Mata y el león pasante, símbolo de la ciudad de Zaragoza.

Sobre esta base se alza el astil de cuerpo cilíndrico y con detalle bulboso. Sobre este último, se levanta el nudo, que tiene forma de jarrón de base gallonada, cuello con ocho rosas inmersas en sus correspondientes círculos y un balaustre a base de tornapuntas fundidas.

Finalmente el templete, en el que se repite de nuevo la marca de punzón de la ciudad de Zaragoza, es de planta hexagonal, con seis columnas abalaustradas de capiteles jónicos. Sobre estos soportes, se despliegan unos niños con la cruz hacia el remate. Se dispone el viril circular ornamentado por medio de motivos en ese y tornapuntas fundidas. Y sobre la cúpula hexagonal (al igual que la planta), nervada, se levanta una

Acerca de la cruz procesional, el mismo autor la sitúa también en el siglo XVI y pertenecería al mismo autor, Gerónimo de la Mata. Igualmente es una pieza realizada en plata sobredorada —aunque en algunas partes ya ha desaparecido el dorado debido al uso que se le ha dado— de tamaño medio. Sus brazos son rectangulares y se rematan con estructuras polilobuladas, están decorados por medio de elementos de grutescos repujados, crestería y pequeños florones, así como una medalla cuadrada y con molduras, que se sitúa en el crucero, todo ello repujado. En este caso, las marcas de punzón del autor se sitúan en esta medalla del crucero y son las mismas que hemos comentado para la custodia.

La tercera de estas piezas reseñables es un cáliz de plata decorado con esmaltes, que no aparece en ningún inventario realizado hasta el momento y que posiblemente se date en época mucho más moderna, siglo XIX o principios del XX. No obstante, goza de un tratamiento plástico también muy destacable, de gran voluminosidad en sus detalles y mucho naturalismo en los elementos vegetales que decoran el pie y la base de la copa. Se intercalan estos elementos con unos pequeños tondos esmaltados —uno de ellos se

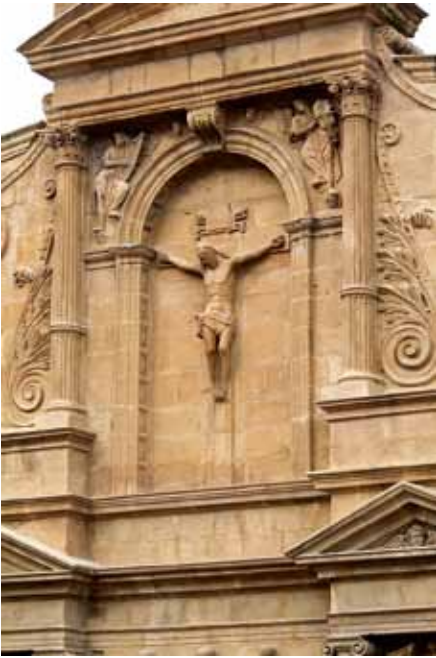
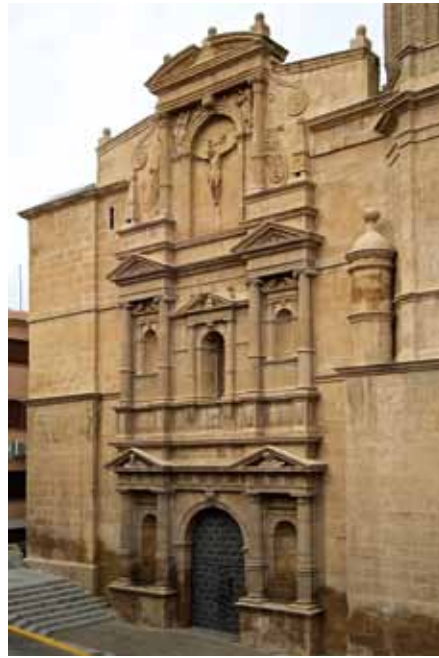
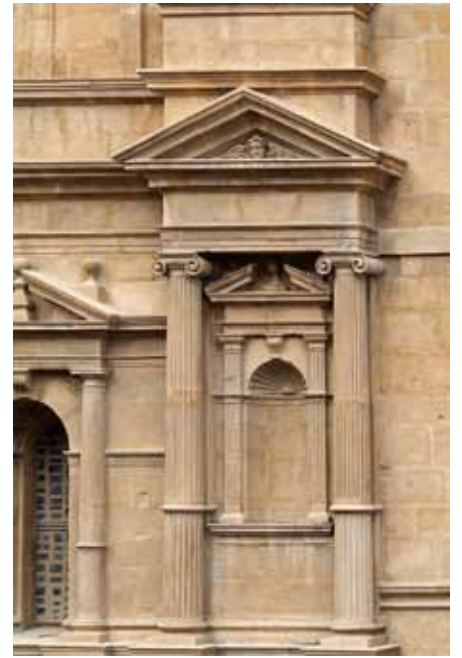
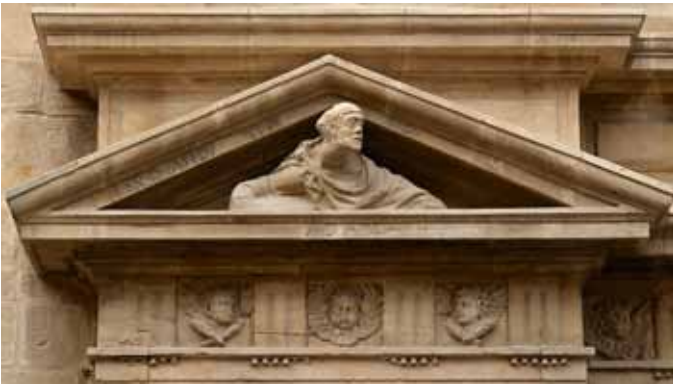
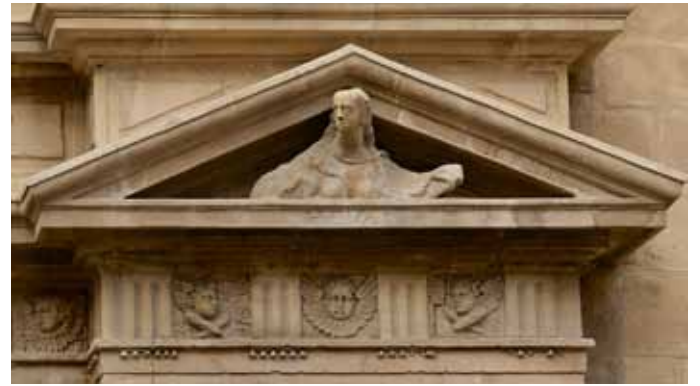
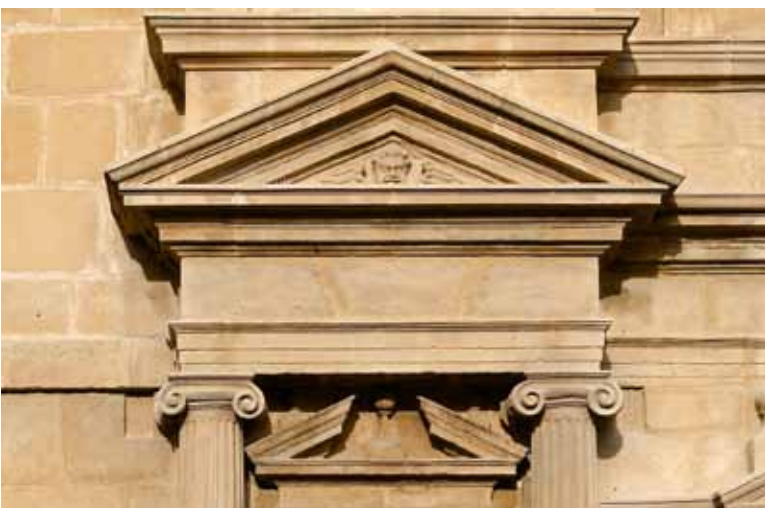
La portada de la iglesia, verdadera joya artística de la comarca, y sus múltiples detalles: frontones, columnas jónicas, roleos con motivos vegetales, angelotes, Adán y Eva y ángeles músicos.

Esta fachada se estructura haciendo uso de los esquemas clasicistas que durante el Renacimiento se retoman, aunque en algunos detalles vemos cómo el arquitecto hace alarde de manejar el lenguaje manierista que en España constituye el estilo herreriano.

Como buen ejemplo del Renacimiento, se estructura mediante la sucesión de los órdenes arquitectónicos que se utilizaron durante el período clásico en Grecia y Roma, aunque aquí no tienen ninguna función tectónica, sino simplemente decorativa, de ornamentación. Se pasan a utilizar como meros elementos ornamentales gracias a los cuales se organiza la portada. Se utiliza en el primer cuerpo una organización basada en el vano de entrada o puerta de ingreso y en dos

hornacinas, que han perdido sus esculturas (según las fuentes orales se trataba de san Pedro y san Pablo) que se retiraron en los años treinta del siglo XX debido a su mal estado. Las hornacinas, que tienen remate avenerado, se flanquean por cuatro columnas acanaladas con collarino, de orden dórico, dispuestas sobre plinto y basa y sustentando una estructura arquivada de tres fascias y un friso decorado con sus correspondientes triglifos y metopas. Sobre este arquivado se erigen dos frontones de pequeño tamaño, dispuestos sobre las hornacinas bajas, y en ellos aparecen en alto relieve representados de busto las figuras de Adán y Eva, como nos indican las inscripciones que tienen justo debajo. Se aprecia que esta parte se encuentra muy erosionada también, como nos deja ver la ménsula que debía de decorar el remate del vano de ingreso. Siguiendo la misma estructura, se levanta el segundo cuerpo de la portada, aunque se diferencia del bajo porque en este caso el orden utilizado es el jónico y también porque se añade un frontón partido más que en el caso anterior, rematando el vano de iluminación que se sitúa en el centro de este segundo cuerpo. Igualmente estas columnas se sustentan sobre su basa, se decoran con estrías y collarino y sostienen un cuerpo arquivado, que también se decora con sus tres fascias y el friso, liso en este caso. Sobre él se levantan dos frontones que no están decorados. Este cuerpo cobija otras pequeñas estructuras en su interior que repiten el mismo esquema de arquivado sobre columnas o pilastras —ahora de orden toscano porque el capitel es sencillo, sin decoración y el arquivado es liso— que hacen de marco a las correspondientes hornacinas aveneradas vacías y al vano de iluminación, y sobre ellas unos frontones partidos que recogen unos pináculos y unas bolas de tipo herreriano. El último de los cuerpos remata toda la portada y por ello recibe un tratamiento diferente. Solamente encontramos aquí una estructura arquivada, sustentada por sendas columnas sobre plinto y basa, de fuste acanalado, con collarino, y de capiteles corintios, pues se decoran con hojas de acanto. El arquivado vuelve a presentarnos las tres fascias y el friso es liso, sirviendo de sustento al frontón central que corona toda la composición, también partido por un pináculo y una bola de estilo herreriano, y esta vez de perfil curvo. A ambos lados de este tercer cuerpo, los relieves de roleos vegetales,

junto con otros pináculos y bolas de estilo herreriano, completan la decoración. Mientras que el interior del tercer cuerpo se reserva para presentarnos bajo arco de medio punto con ménsula estriada —igual que ocurría en el cuerpo inferior— una representación de Cristo crucificado de tres clavos, con paño de pureza, al que acompañan dos ángeles músicos en relieve. Esta es la parte de la portada que menos ha sufrido en cuanto a las inclemencias del tiempo se refiere, y la más completa iconográficamente, puesto que, como hemos comentado, algunas de las hornacinas vacías en la actualidad no sabemos la imagen de quién cobijaban o las fuentes que barajamos no resultan del todo fiables por ser orales. Así que iconográficamente no nos queda más remedio que hacer posibles reconstrucciones hipotéticas, siguiendo otros ejemplos en lo que coinciden algunas imágenes o por sentido común al referirnos a determinadas escenas. De este modo, una posible interpretación sería que se hubiera querido reflejar una serie de personajes que son esenciales dentro del programa salvífico de la Iglesia y de la labor de Cristo al morir crucificado para redimir al género humano. Por ello, contando con que fuera cierto que las dos esculturas del cuerpo bajo representaban a san Pedro y san Pablo y que se conservan los relieves de Adán y Eva, esta parte baja podría simbolizar los pilares sobre los que se asienta la Iglesia tras la muerte de Cristo —san Pedro y san Pablo— y la representación de Adán y Eva como el género humano, al que Cristo redime con su muerte. En las hornacinas del cuerpo medio, y teniendo en cuenta que en la parte superior se sitúa a Cristo crucificado, pudiera ser que se representaran las imágenes de la Virgen María y san Juan Evangelista, completando el significado de la *Deesis*, puesto que es muy corriente observar esta escena durante todo el período medieval y en la Edad Moderna. Esta podría ser una de las interpretaciones, aunque con las pocas esculturas que se conservan son solamente hipótesis que lanzamos, para completar el comentario de esta portada de líneas sobrias y sencillas, en la que el maestro de obras se permitió la libertad de romper con el lenguaje clasicista al cual nos traslada el interior de la iglesia y su planta, para pasar a realizar algo más moderno en uno de los elementos que así lo permite, la portada.
